นำเสนอผลงานการปรับปรุงรอบไฟสัญญาณจราจร  
บริเวณ ทางหลวงหมายเลข 43 ตอน ปาแตะ – มะพร้าวต้นเดียว  
ที่ กม.87+152 (สี่แยกดอนยาง)

ผู้อำนวยการแขวงทางหลวงปัตตานี

การปรับปรุงรอบไฟสัญญาณจราจร บริเวณ ทางหลวงหมายเลข 43  
ตอน ปาแค - มะพร้าวต้นเดียว ที่ กม.87+152 (สี่แยกดอนยาง)

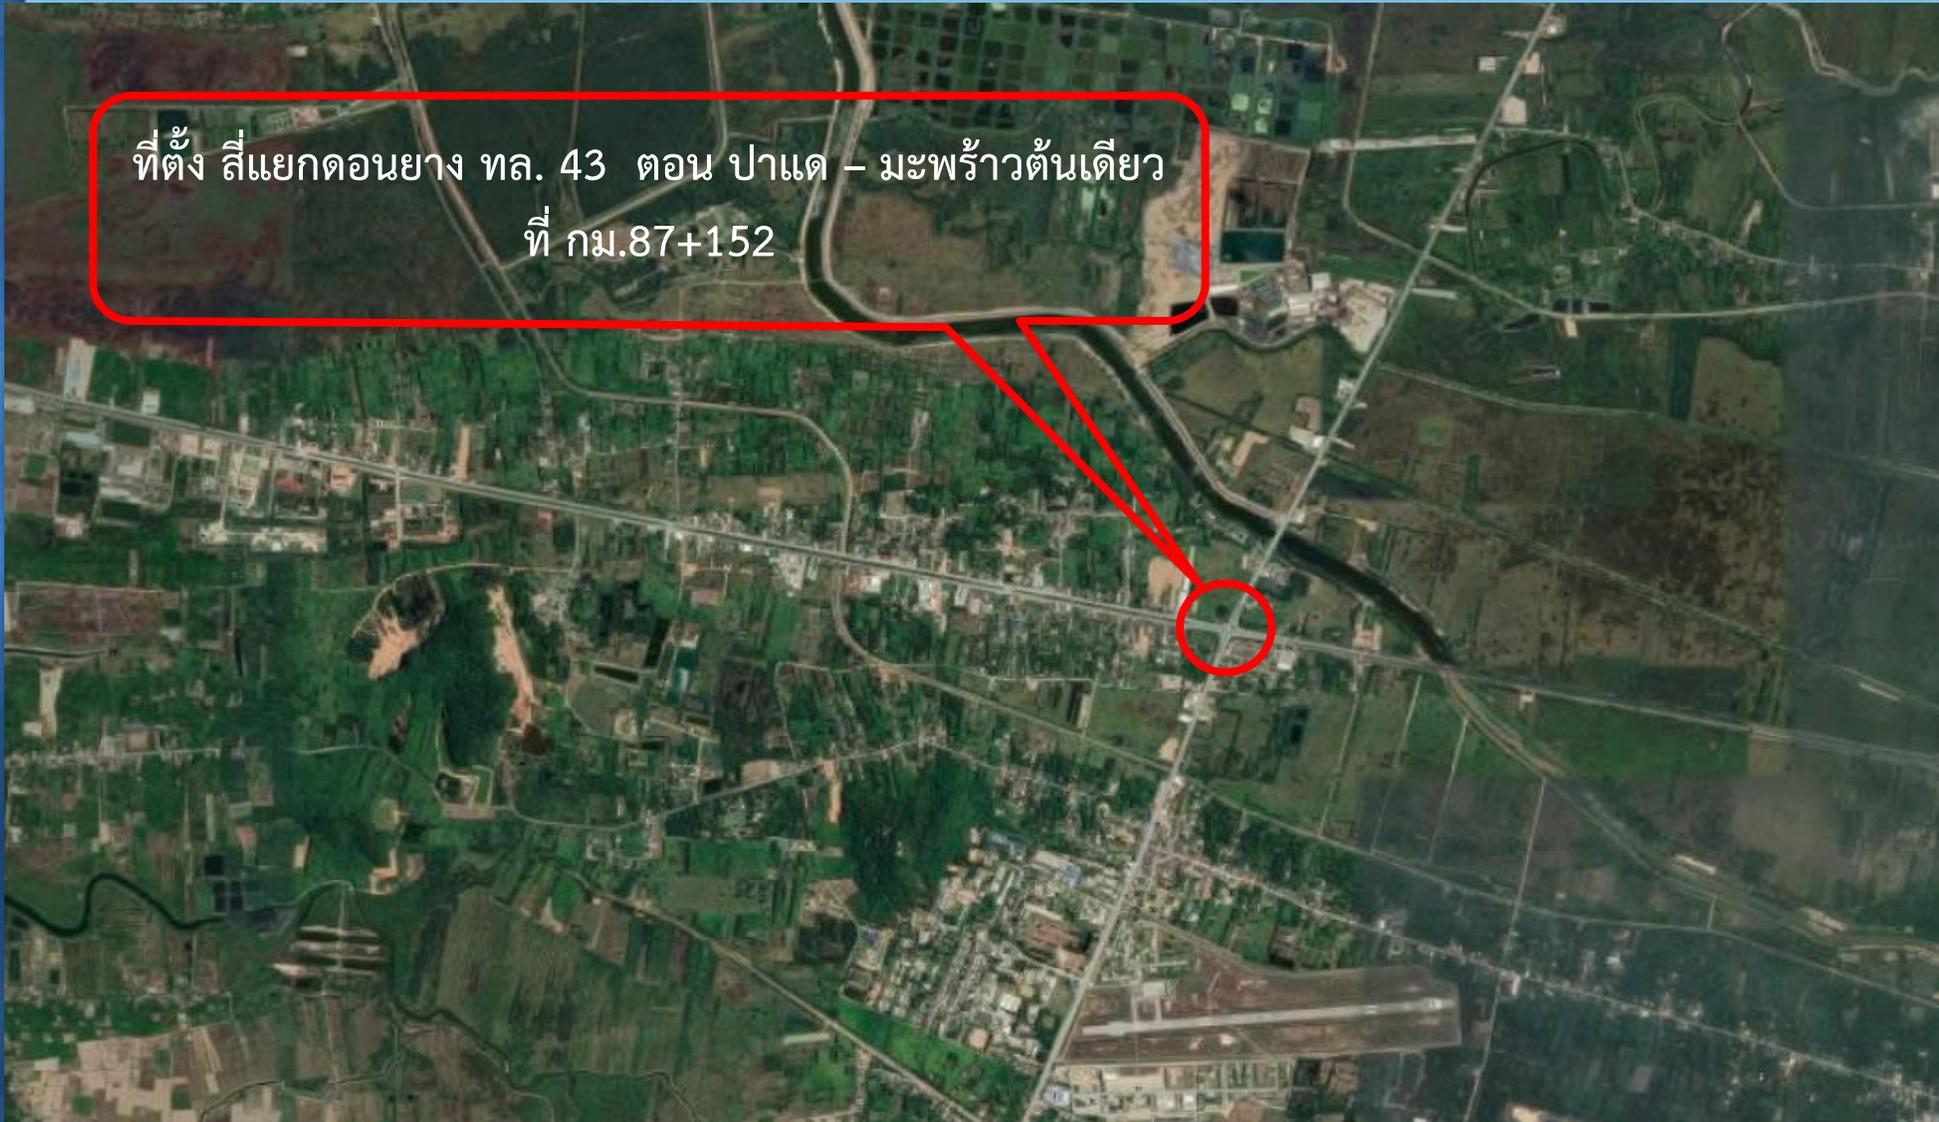
ที่ตั้ง สี่แยกคอนยาง ทล. 43 ตอน ปาแฉะ - มะพร้าวตันเดียว  
ที่ กม.87+152

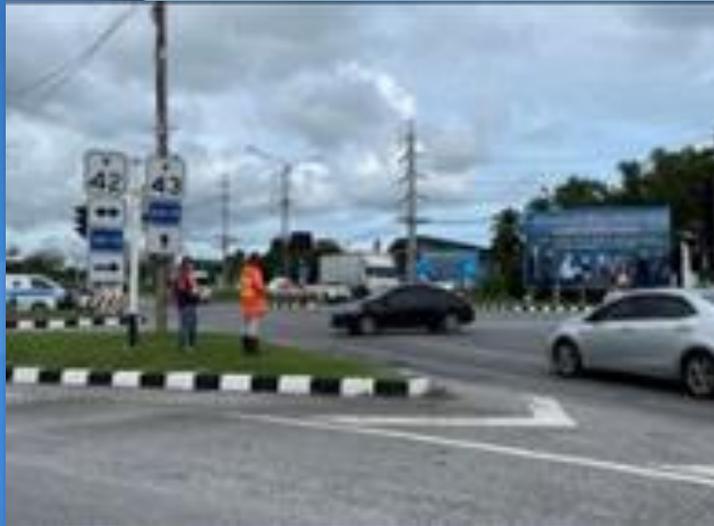
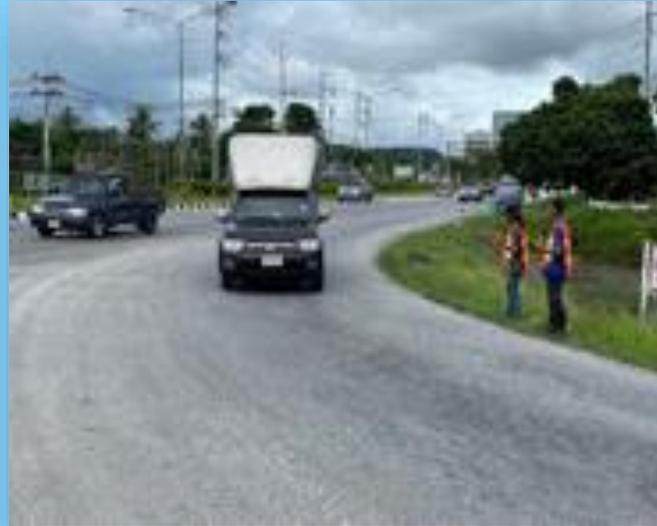
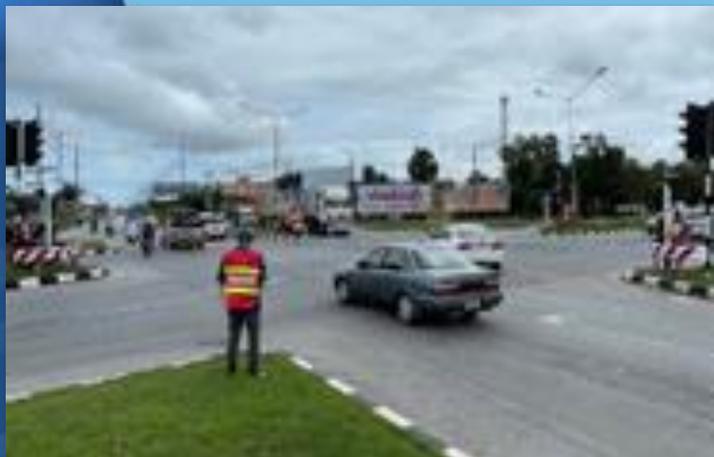
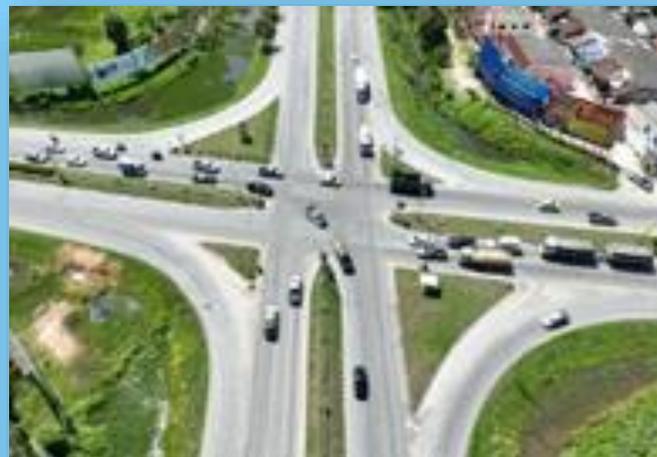
การสำรวจข้อมูลปริมาณการจราจรบริเวณสี่แยกดอนยาง

ดำเนินการสำรวจปริมาณการจราจรบริเวณสี่แยกดอนยาง  
เพื่อเป็นข้อมูลในการปรับรอบสัญญาณไฟจราจร  
ทางหลวงหมายเลข 43 ตอน ปาเต - มะพร้าวตันเดียว  
กม.87+152

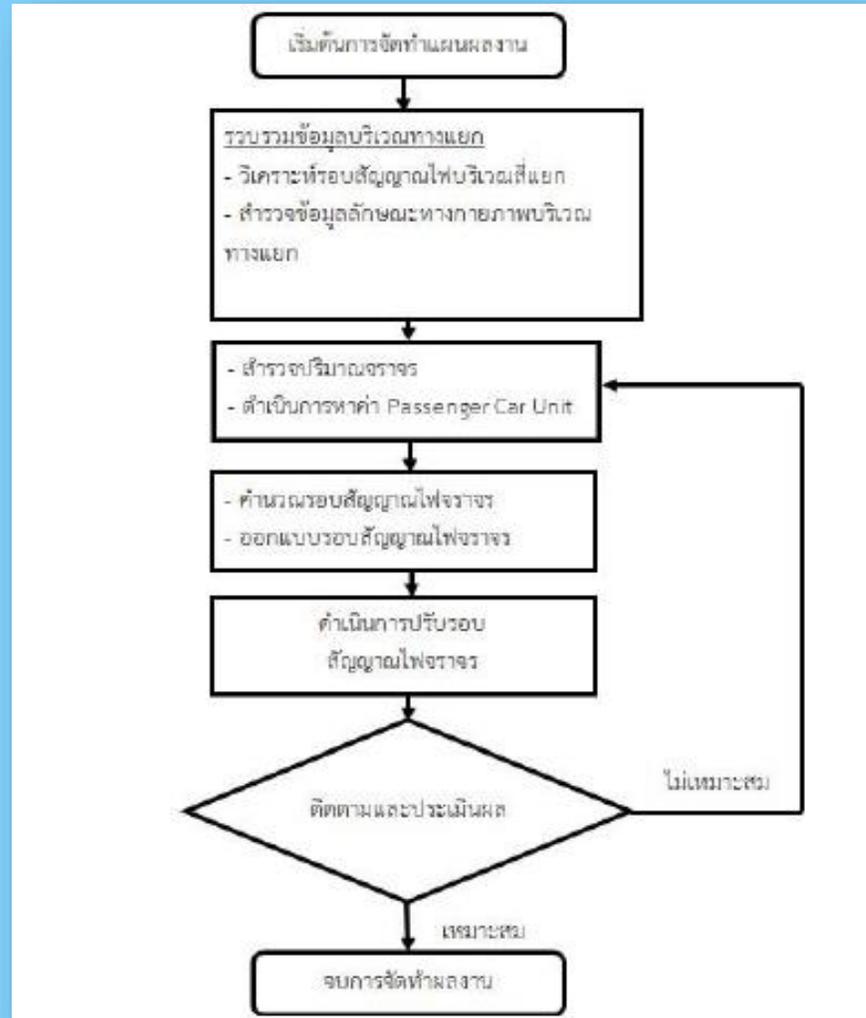
การแก้ไขรอบสัญญาณไฟจราจร (ครั้งที่ 1) มกราคม - กรกฎาคม 2565

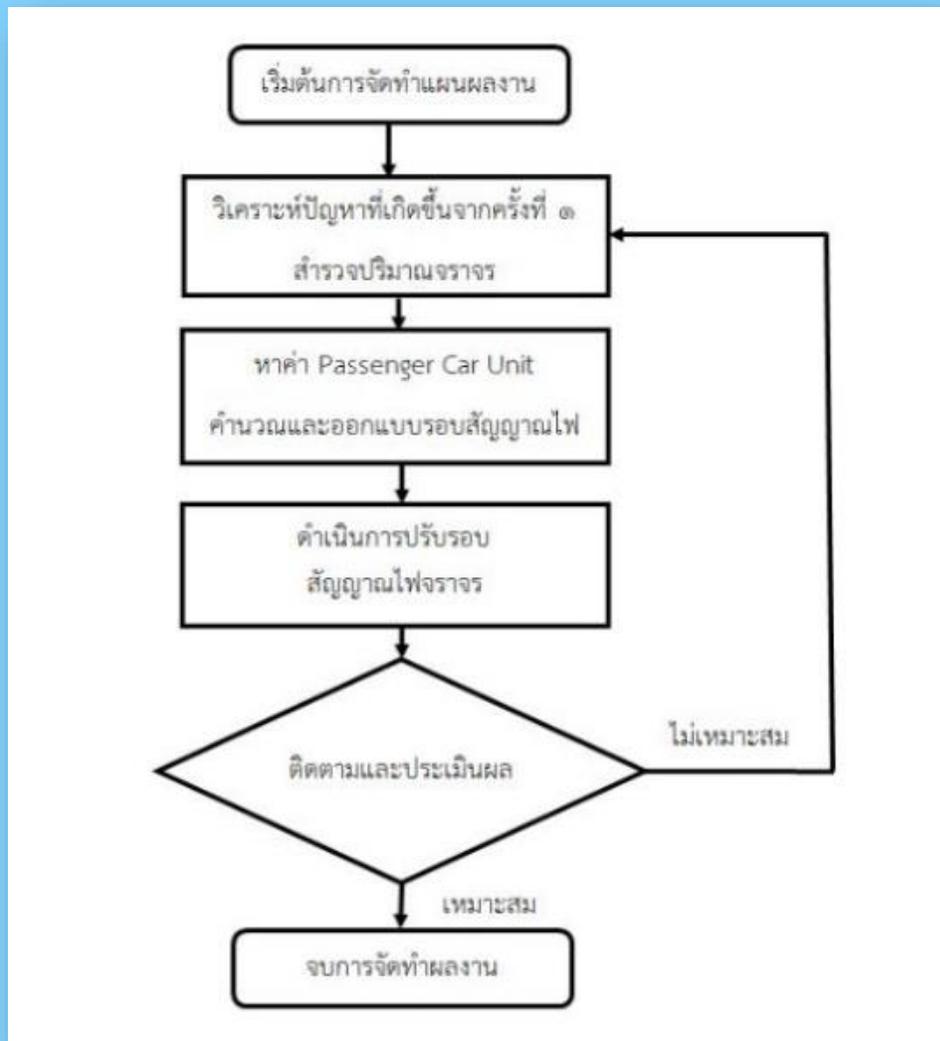
การแก้ไขรอบสัญญาณไฟจราจร (ครั้งที่ 2) ตุลาคม - ธันวาคม 2565

1. รวบรวมข้อมูลบริเวณทางแยก พร้อมทั้งวิเคราะห์รอบสัญญาณไฟบริเวณสี่แยก และสำรวจข้อมูลทางกายภาพบริเวณทางแยก
2. วิเคราะห์ปัญหา/ผลกระทบต่อปริมาณจราจรที่เปลี่ยนแปลงไป (เฉพาะการปรับปรุงรอบสัญญาณไฟในครั้งที่ 2)
3. สำรวจและวิเคราะห์ปริมาณจราจร
4. ดำเนินการหาค่า Passenger Car Unit
5. คำนวณและออกแบบรอบสัญญาณไฟจราจร
6. ดำเนินการปรับปรุงรอบสัญญาณไฟจราจร
7. ติดตามและประเมินผล พิจารณาจากสภาพในสนามภายหลังการปรับปรุงรอบไฟสัญญาณจราจร

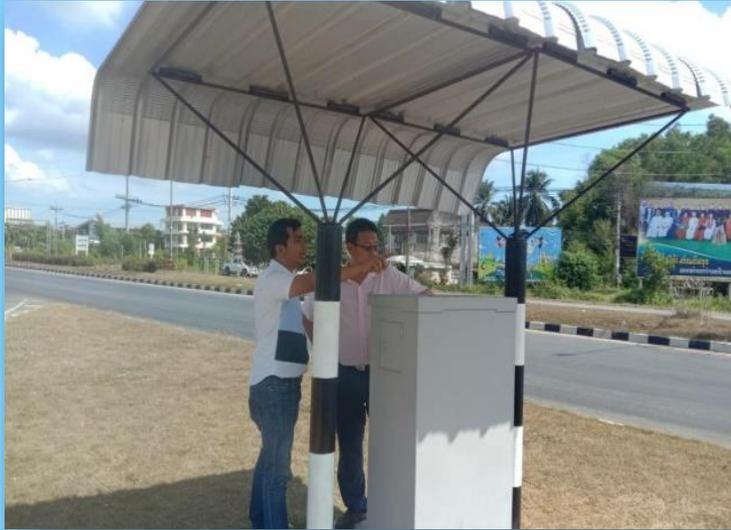
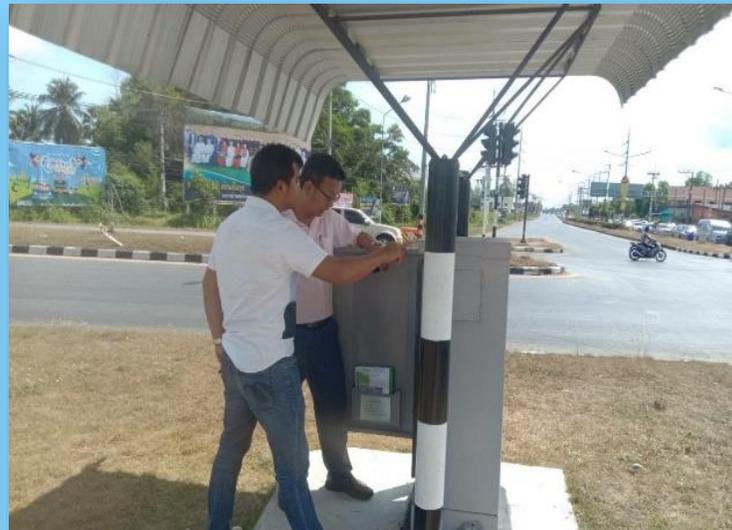
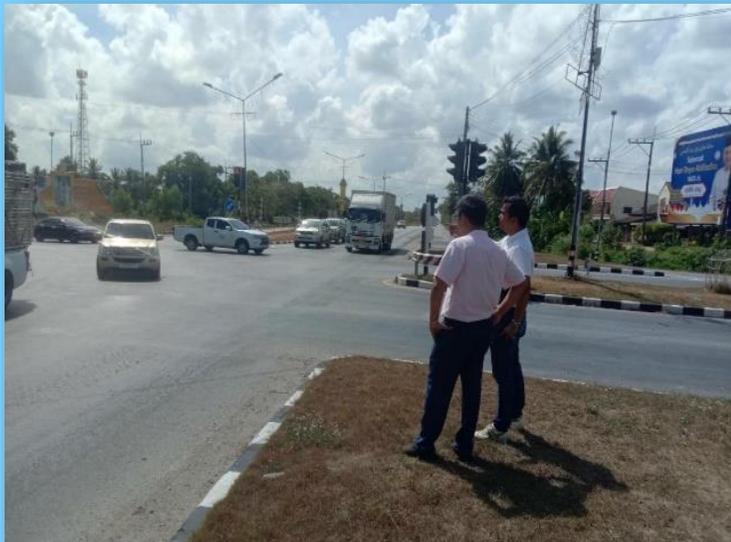
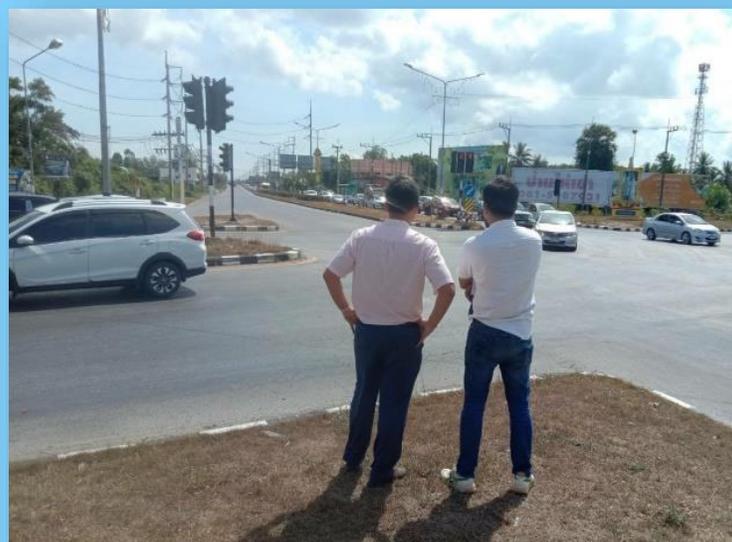
# การดำเนินการปรับปรุง/การตั้งค่าตู้ควบคุมสัญญาณไฟ (Traffic Signals)

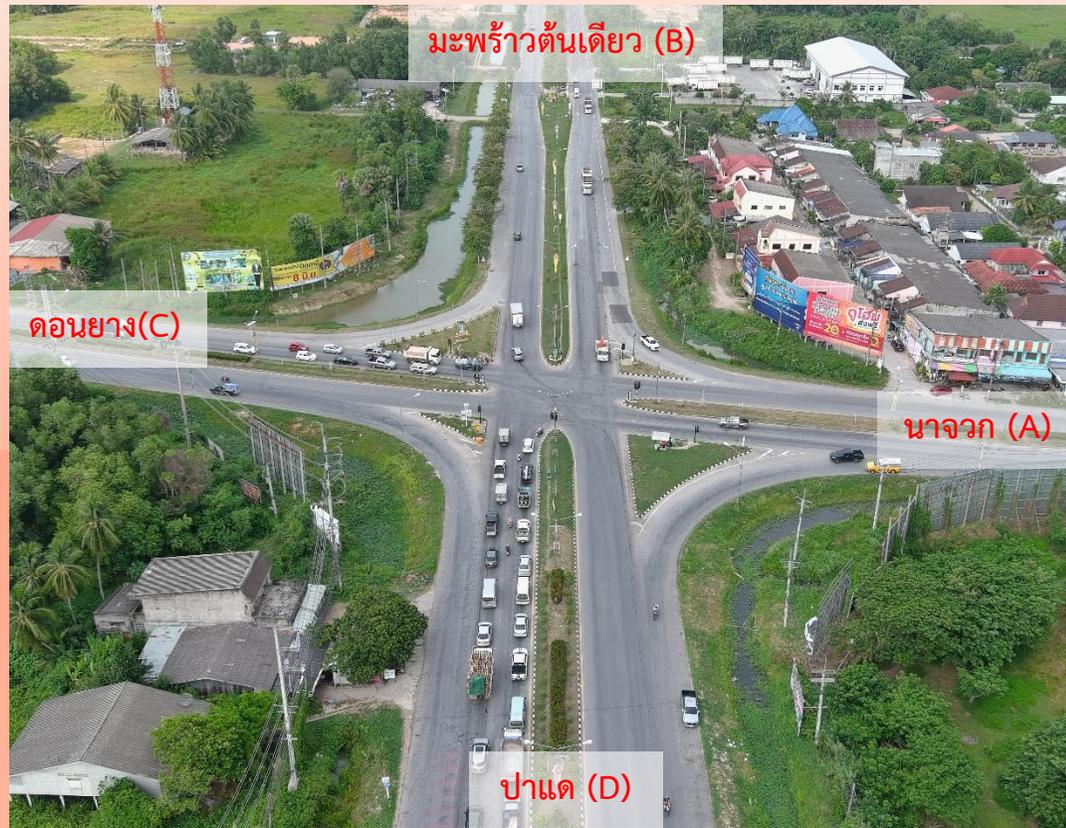
ภาพแสดงการจราจรหลังจากปรับปรุงรอบสัญญาณไฟ (ด้าน A)

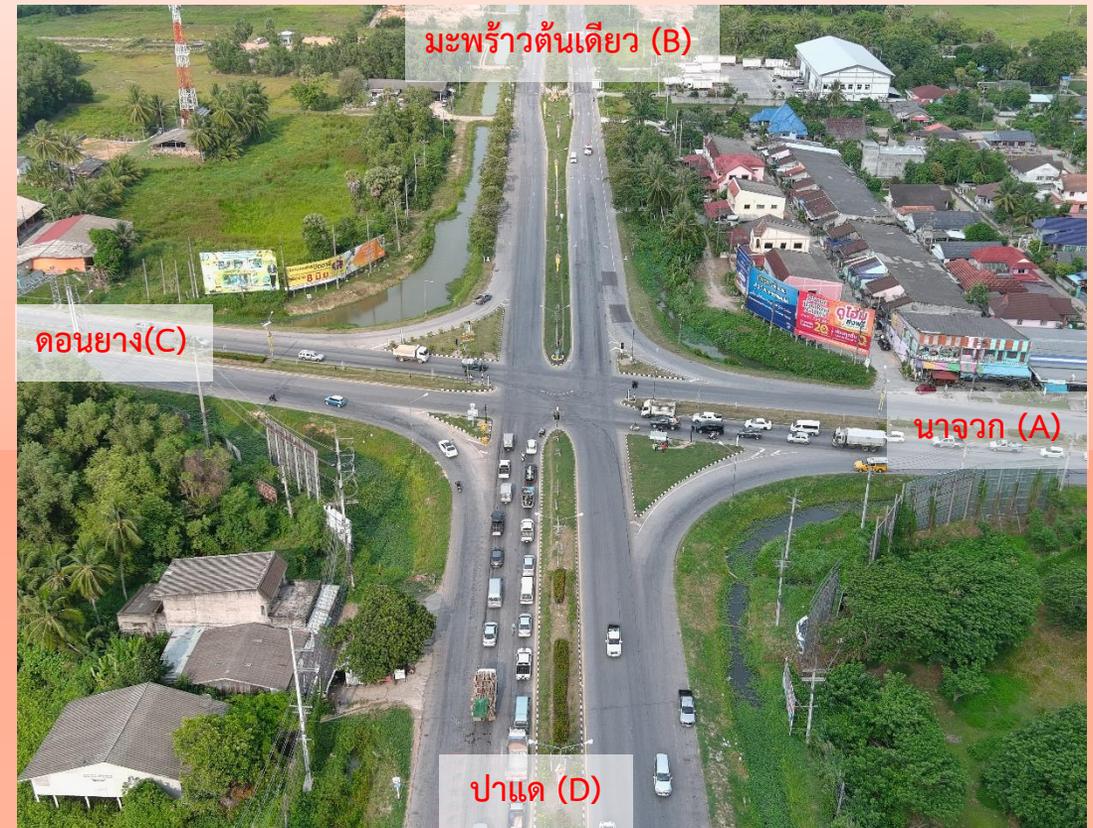
ภาพแสดงการจราจรหลังจากปรับปรุงรอบสัญญาณไฟ (ด้าน B)

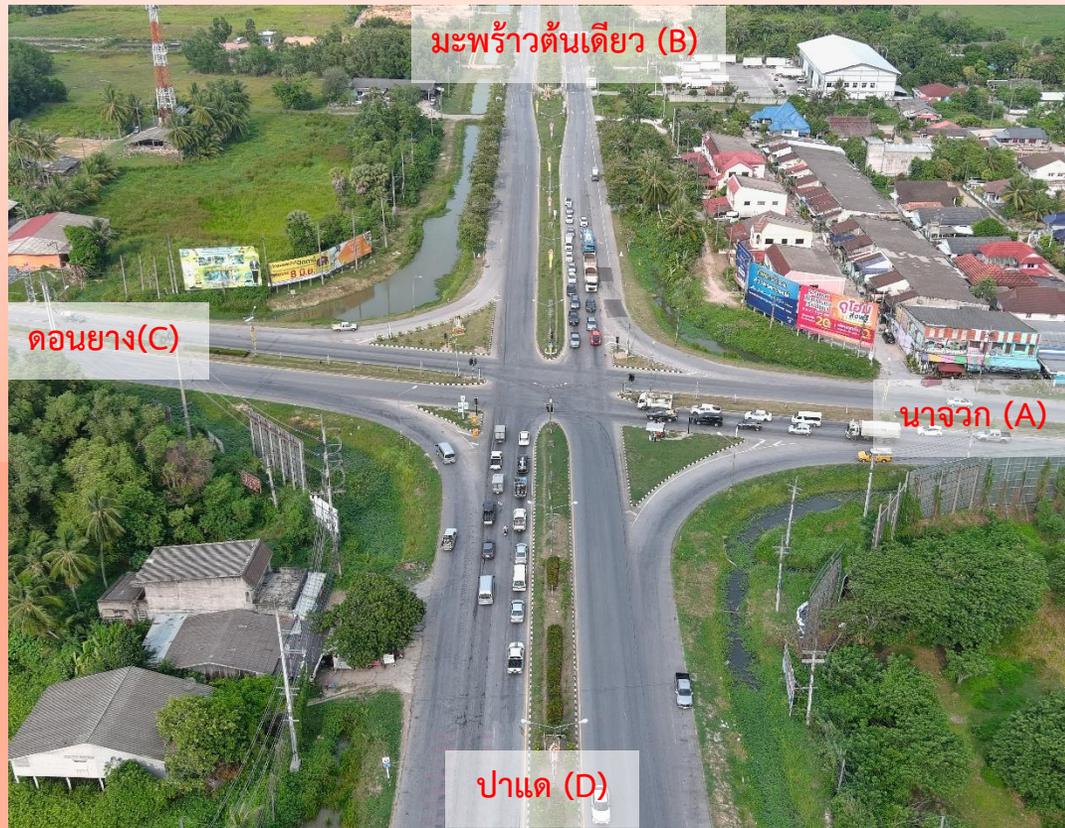
ภาพแสดงการจราจรหลังจากปรับปรุงรอบสัญญาณไฟ (ด้าน C)

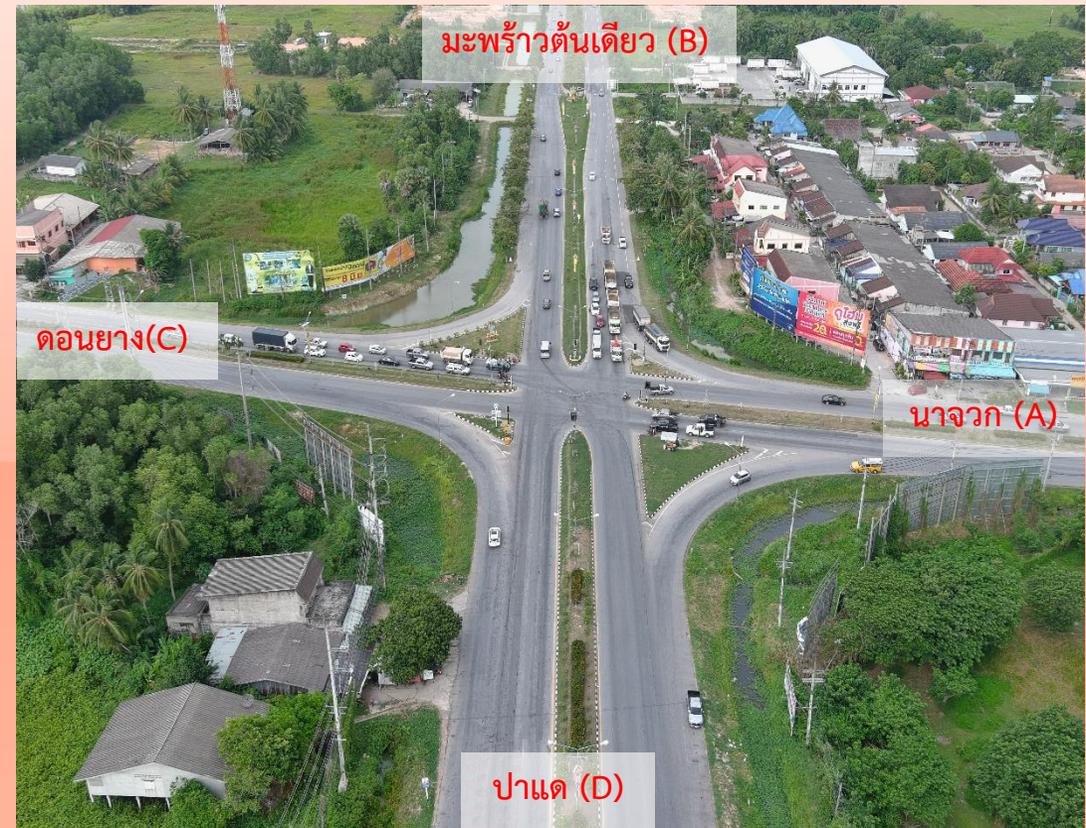
ภาพแสดงการจราจรหลังจากปรับปรุงรอบสัญญาณไฟ (ด้าน D)

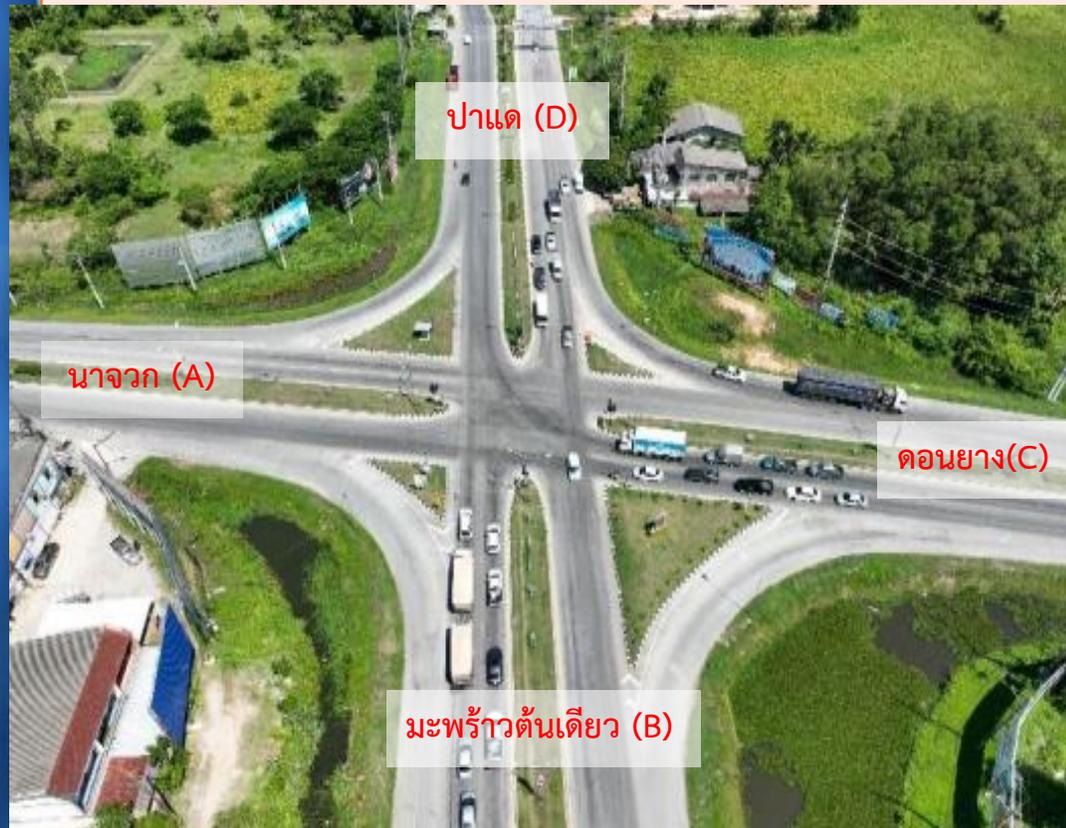
ภาพแสดงการจราจรหลังจากปรับปรุงรอบสัญญาณไฟ (ด้าน A)

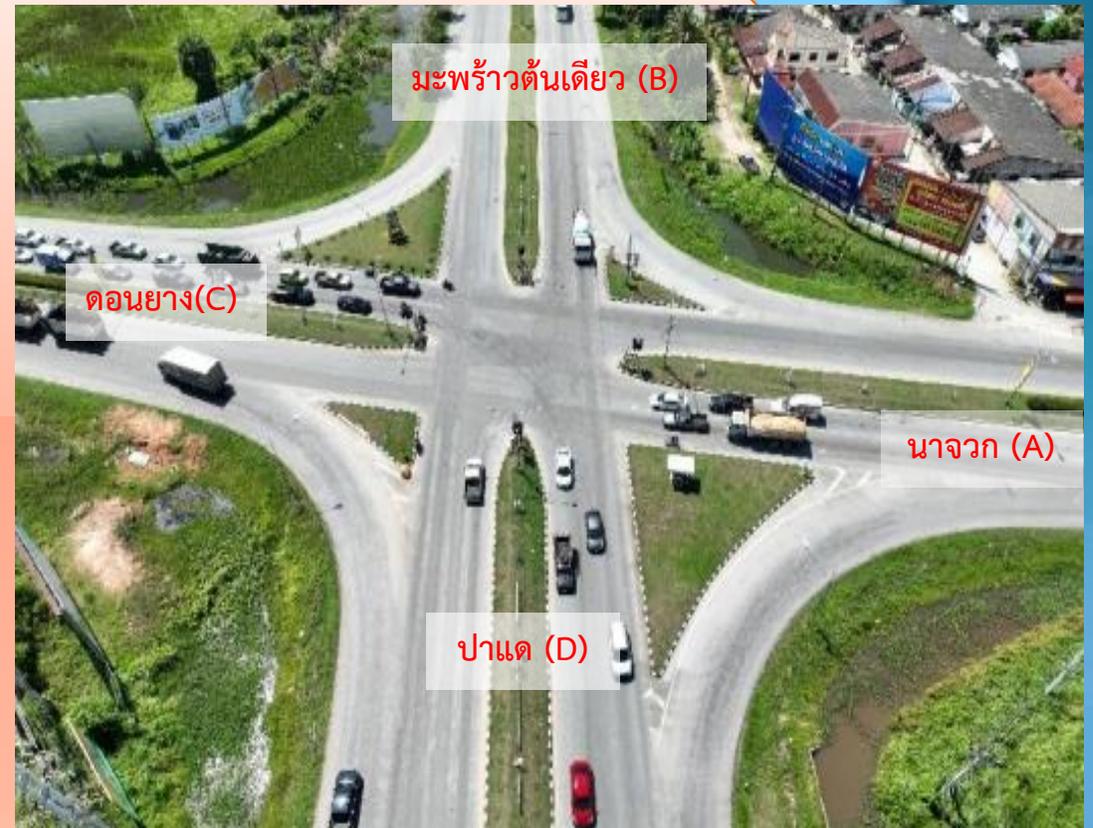
ภาพแสดงการจราจรหลังจากปรับปรุงรอบสัญญาณไฟ (ด้าน B)

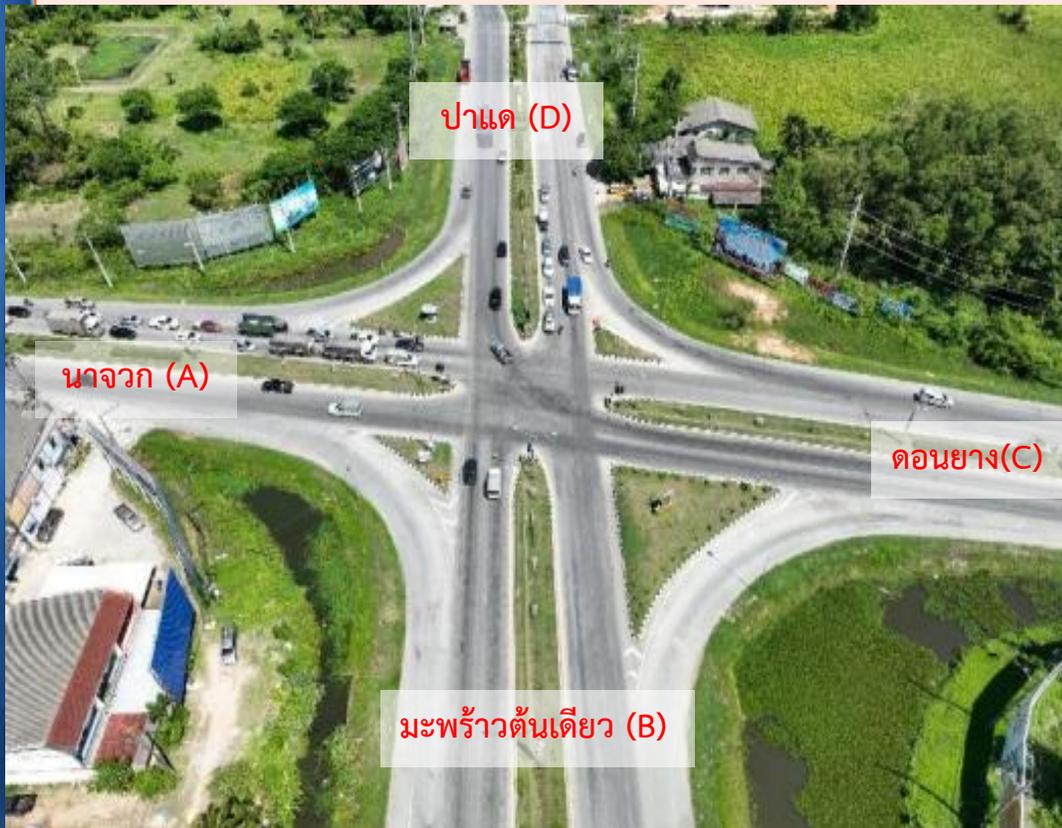
ภาพแสดงการจราจรหลังจากปรับปรุงรอบสัญญาณไฟ (ด้าน C)

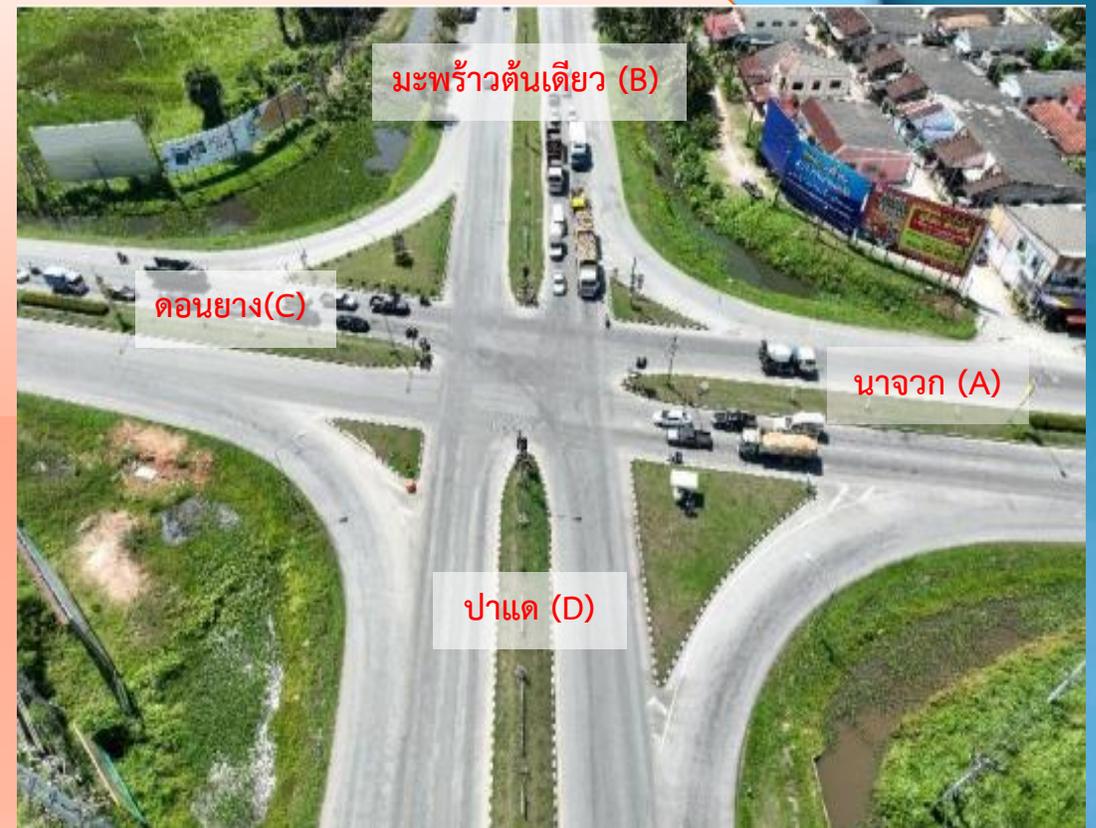
ภาพแสดงการจราจรหลังจากปรับปรุงรอบสัญญาณไฟ (ด้าน D)

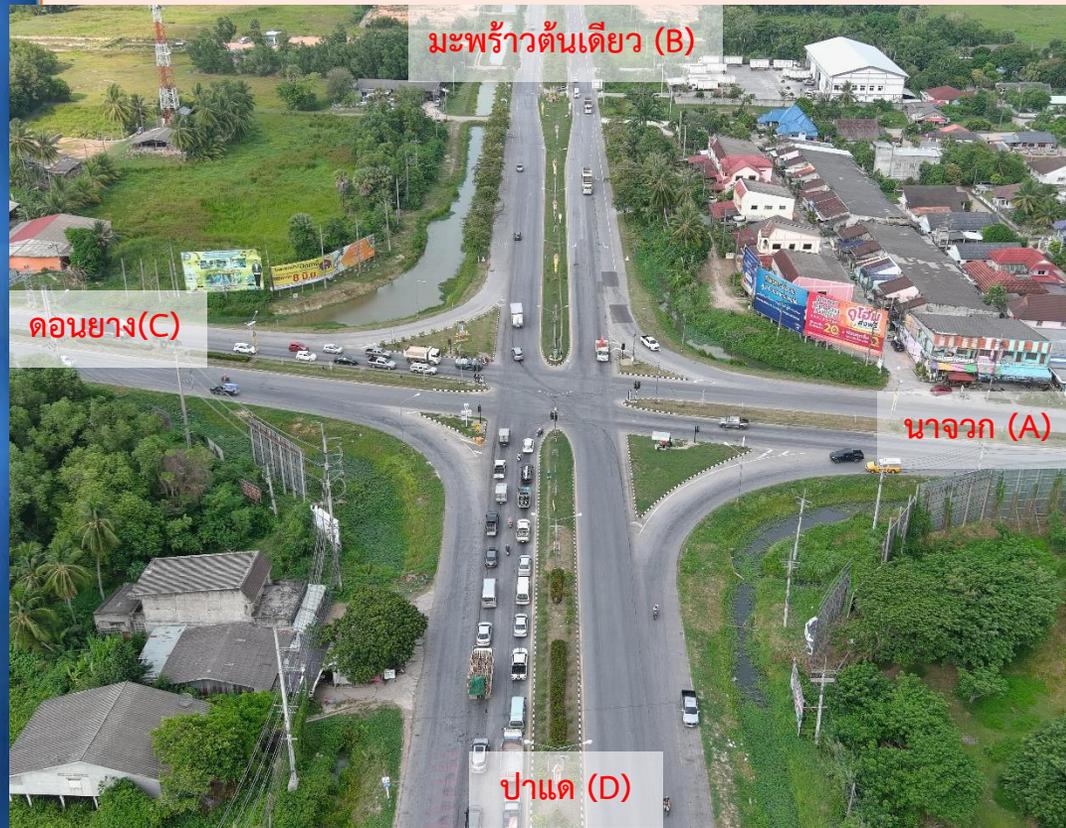
ภาพแสดงการจราจรหลังจากปรับปรุงรอบสัญญาณไฟครั้งที่ 2 (ด้าน A)

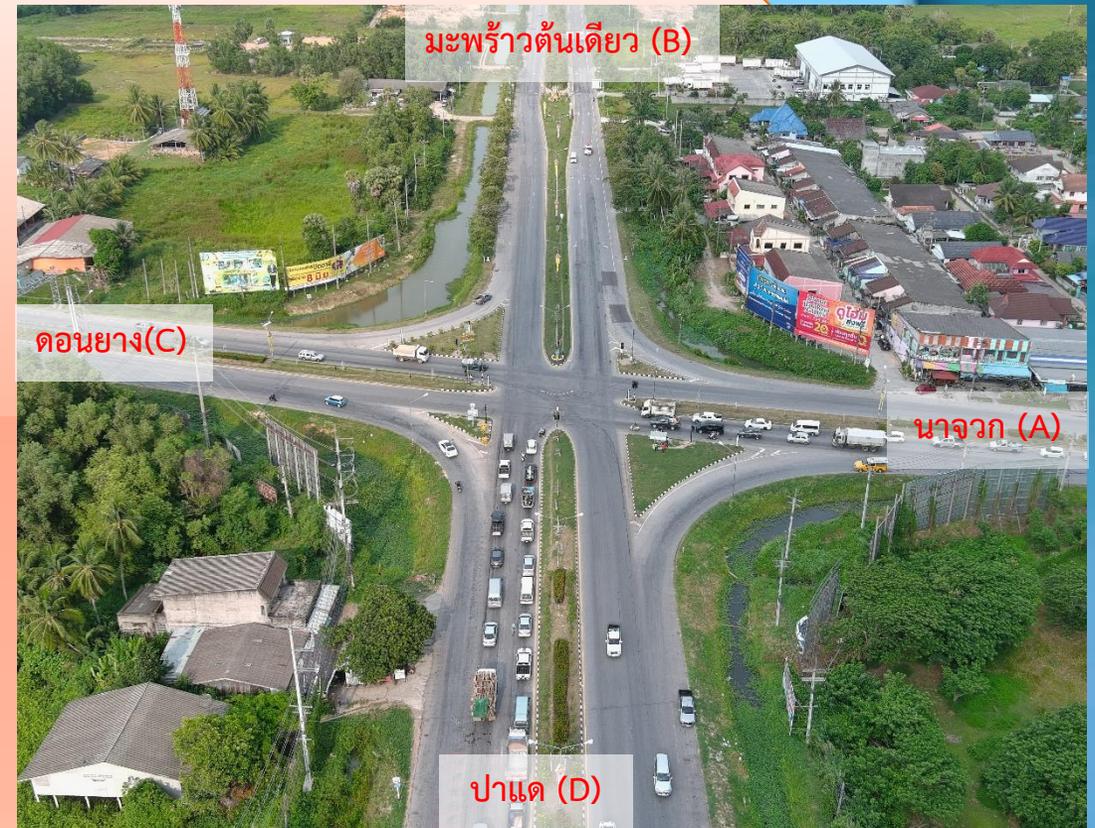
ภาพแสดงการจราจรหลังจากปรับปรุงรอบสัญญาณไฟครั้งที่ 2 (ด้าน B)

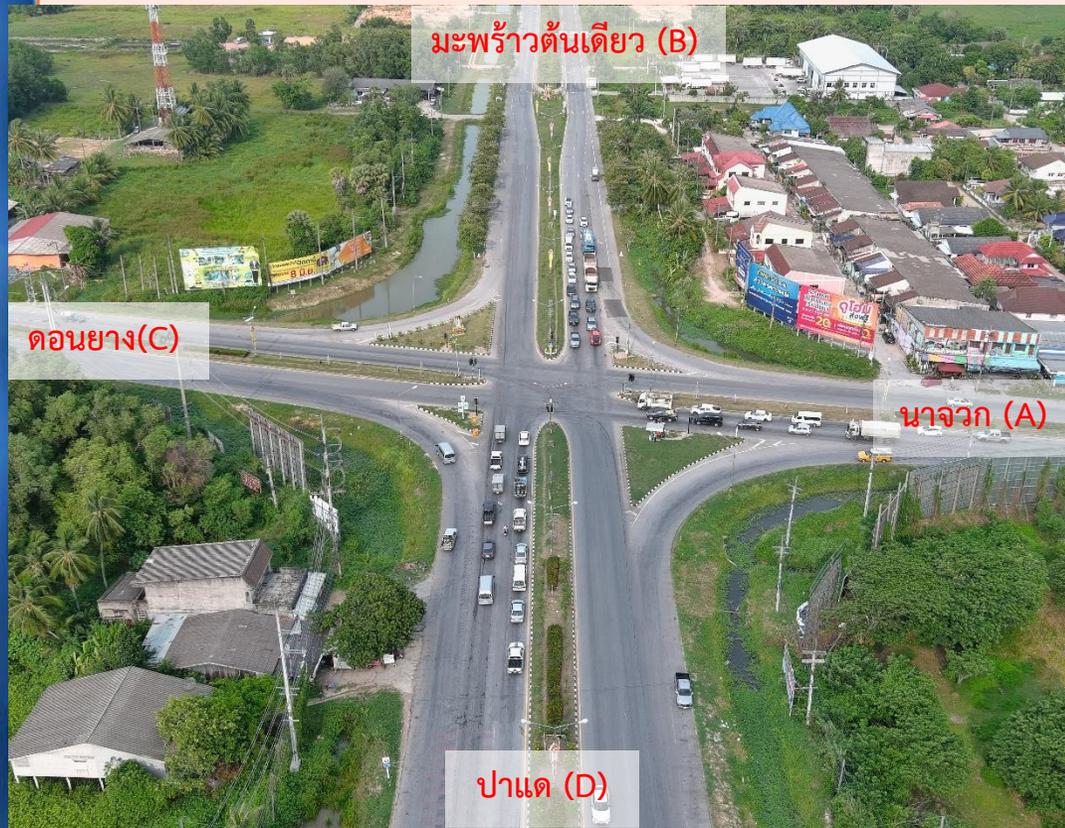
ภาพแสดงการจราจรหลังจากปรับปรุงรอบสัญญาณไฟครั้งที่ 2 (ด้าน C)

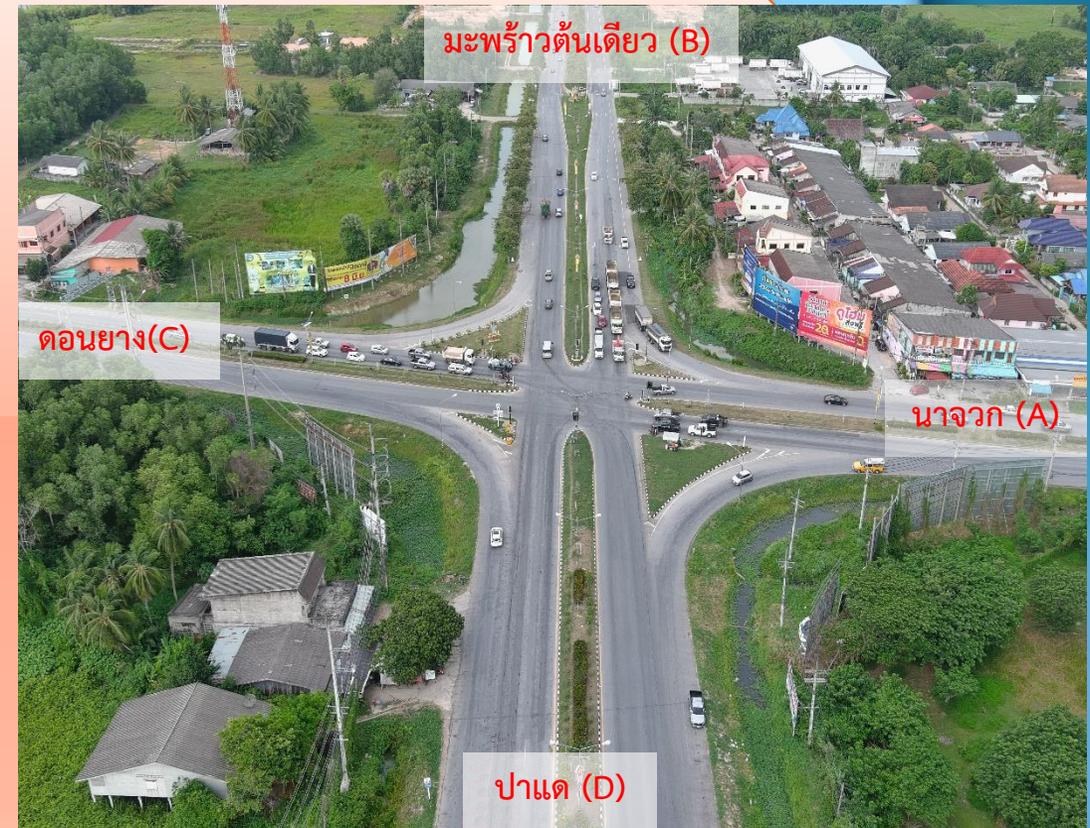
ภาพแสดงการจราจรหลังจากปรับปรุงรอบสัญญาณไฟครั้งที่ 2 (ด้าน D)
